## PLA D'ORDENACIÓ URBANÍSTICA MUNICIPAL

**DOC 10      ESTUDI DE RISCOS GEOLÒGICS**

## ESTUDI D'IDENTIFICACIÓ DE RISCOS GEOLÒGICS PER AL POUM DE SANTA SUSANNA

I/6542018G-V2( 8152021G)

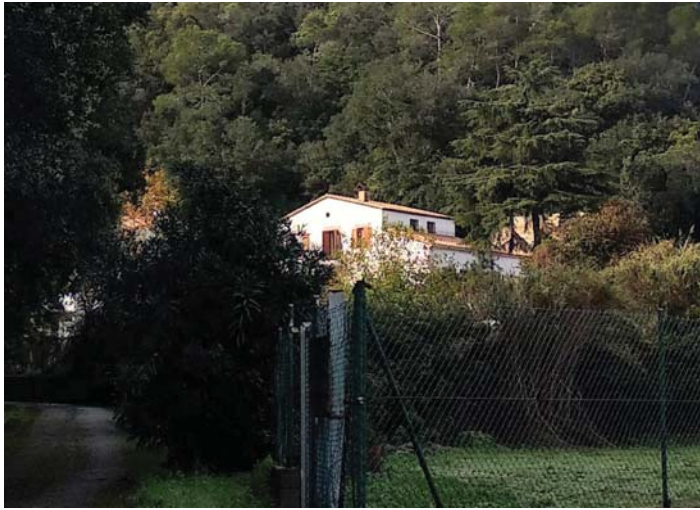
M67-Can Vidal

| Nom ordenat segons quadricula | Quadricula | Núm. M | Núm. P | Nombre | No P | CODI | DESCRIPCIÓ | Risc Geològic | Nivell de Risc | CODI AFLORAMENT | LÀMINA |
|---|---|---|---|---|---|---|---|---|---|---|---|
| Can Vidal | B05-3 | 67 | 56 | 16 | | M67 | Relleus paleozoics<br>Marge amb la plana d'inundació de la riera de Santa Susanna | Materials aflorants: Gresos i pissarres fracturats.<br>Edificació situada a resguard del vessant.<br>Talús amb pendent superior als 45 ° en la part posterior de l'edificació. Alçada > 10 m.<br>Disposa de protecció amb mur de formigó.<br>No s'observen afectacions a l'edificació. | BAIX - MODERAT | 27 | LÀMINA 5 |

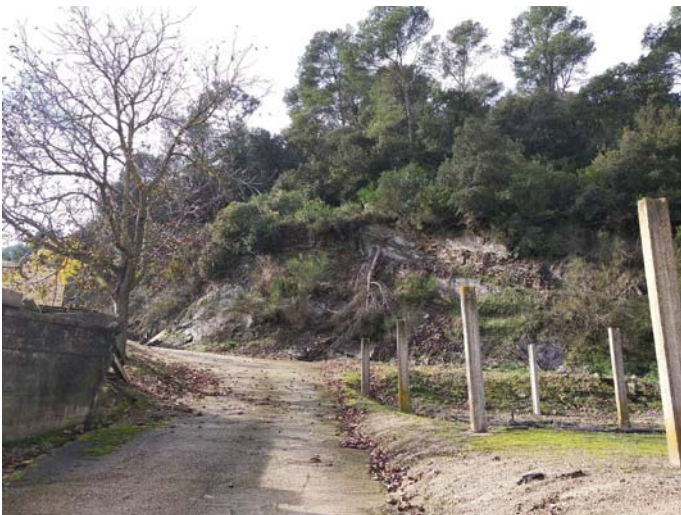
M05- Cal Burjons Vell

| Nom ordenat segons quadricula | Quadricula | Núm. M | Núm. P | Nombre | No P | CODI | DESCRIPCIÓ | Risc Geològic | Nivell de Risc | CODI AFLOREMENT | LÀMINA |
|---|---|---|---|---|---|---|---|---|---|---|---|
| Cal Burjons Vell | B06-2 | 5 | | 17 | 6 | M05 | Relleus paleozoics<br>Marge amb la plana d'inundació de la riera de Santa Susanna | Materials aflorants: Gresos i pissarres fracturats. Edificació situada a resguard del vessant. Talús amb pendent superior als 45 ° en la part posterior de l'edificació. Alçada 10 m. Inestabilitats per caiguda de blocs i esllavissaments puntuals. No s'observen afectacions a l'edificació. S'observen afectacions als vials. Pendent a favor del lliscament i el despeniment. | BAIX-MIG | 28 | LÀMINA 5 |

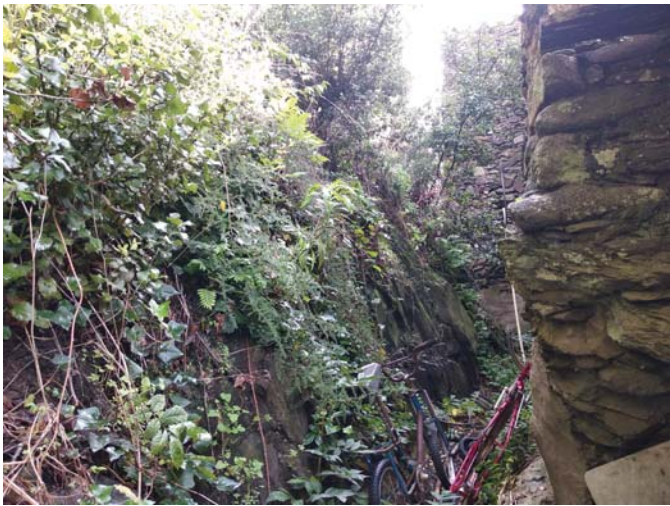
M06- Cal Capità

| Nom ordenat segons quadricula | Quadricula | Núm. M | Núm. P | Nombre | No P | CODI | DESCRIPCIÓ | Risc Geològic | Nivell de Risc | CODI AFLOREMENT | LÀMINA |
|---|---|---|---|---|---|---|---|---|---|---|---|
| Cal Capità | C06-15 | 6 | 40 | 40 | | M06 | Relleus paleozoics<br>Marge amb la plana d'inundació de la riera de Santa Susanna | Materials aflorants: Gresos i pissarres fracturats. Talús amb pendent superior als 45 ° en la part posterior de l'edificació. Alçada 5 m. Inestabilitats per caiguda de blocs. No s'observen afectacions a l'edificació. Pendent a favor del lliscament i el despeniment. | BAIX | 29 | LÀMINA 5 |

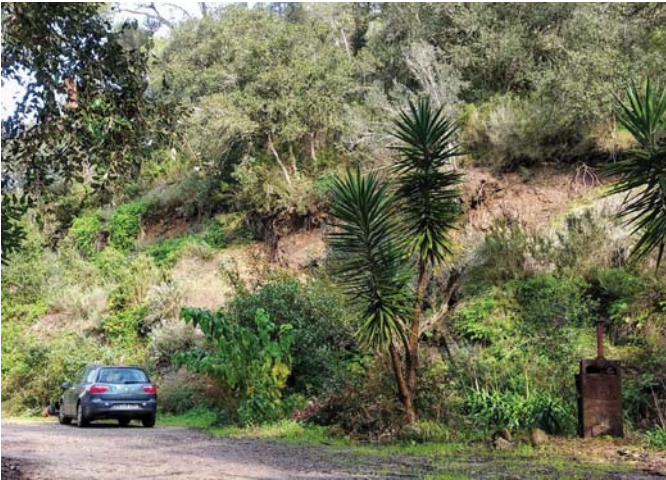
M32 Can Clavell

| Nom ordenat segons quadricula | Quadricula | Núm. M | Núm. P | Nombre | No P | CODI | DESCRIPCIÓ | Risc Geològic | Nivell de Risc | CODI AFLORAMENT | LÀMINA |
|---|---|---|---|---|---|---|---|---|---|---|---|
| Can Clavell | C08-1 | 32 | 18 | 47 | | M32 | Relleus paleozoics<br>Marge amb la plana d'inundació de la riera de Santa Susanna | Materials aflorants: Gresos i pissarres fracturats. Recobriment graves argiloses quaternàries. Edificació situada a resguard del vessant. Talús amb pendent superior als 45 ° en la part posterior de l'edificació. S'observen esllavissades i desprendiment puntuals. | BAIX-MIG | 30 | LÀMINA 6 |

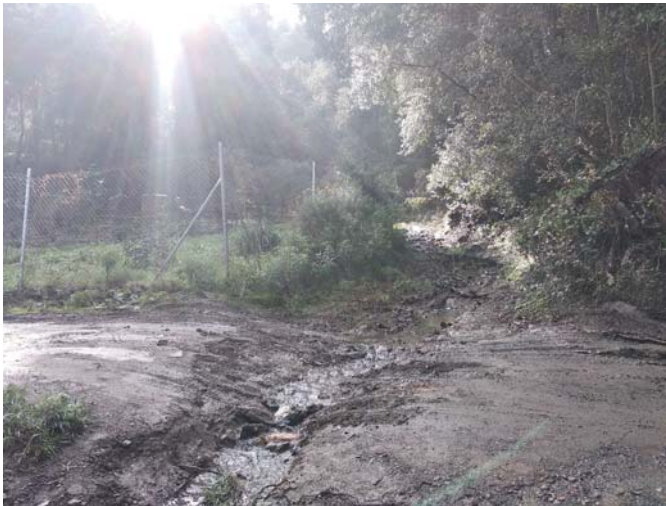
M82 Mas Vivó Vell

| Nom ordenat segons quadricula | Quadricula | Núm. M | Núm. P | Nombre | No P | CODI | DESCRIPCIÓ | Risc Geològic | Nivell de Risc | CODI AFLORAMENT | LÀMINA |
|---|---|---|---|---|---|---|---|---|---|---|---|
| Mas Vivó Vell | B08-8 | 82 | | 21 | 8 | M82 | Relleus paleozoics<br>Marge amb la plana d'inundació de la riera de Santa Susanna | Materials aflorants: Gresos i pissarres fracturats.<br>Recobriment d'argiles i graves quaternàries. Edificació situada a resguard del vessant. Talús separat de l'edificació.<br>No s'observen afectacions a l'edificació.<br>Altres afectacions: Xaragalls i pèrdua de sol per flux torrencial en el vessant en àrees properes. | BAIX | 31 | LÀMINA 6 |

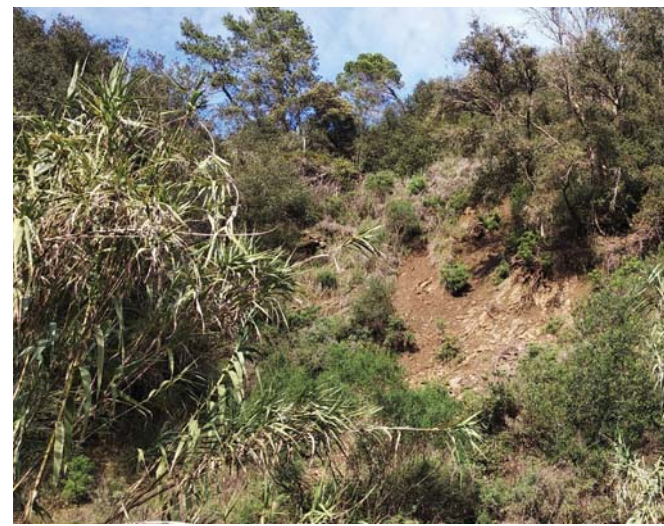
| Nom ordenat segons quadricula | Quadricula | Núm. M | Núm. P | Nombre | No P | CODI | DESCRIPCIÓ | Risc Geològic | Nivell de Risc | CODI AFLORAMENT | LÀMINA |
|---|---|---|---|---|---|---|---|---|---|---|---|
| Can Toni Cases | B09-1 | 64 | 54 | 22 | | M64 | Relleus paleozoics<br>Marge amb la plana d'inundació de la riera de Santa Susanna | Talús en el marge esquerra. de la riera de Santa Susanna.<br>Materials aflorants: Gresos i pissarres fracturats.<br>Recobriment d'argiles i graves quaternàries.<br>Afectació indirecta: obstrucció i potencial efecte presa-modificació del curs en la riera per esllavissades.<br>Incidències en la vialitat i afectacions a l'accessibilitat a la zona.<br>Edificació situada en el marge dret a resguard del vessant. Talús separat de l'edificació.<br>No s'observen afectacions a l'edificació.<br>Altres afectacions: . | BAIX - MODERAT | 32 | LÀMINA 7 |

Vessant marge esquerra de la reira de Santa Sussana.  
Alçada Masia Can Toni Cases M64(marge dreta)

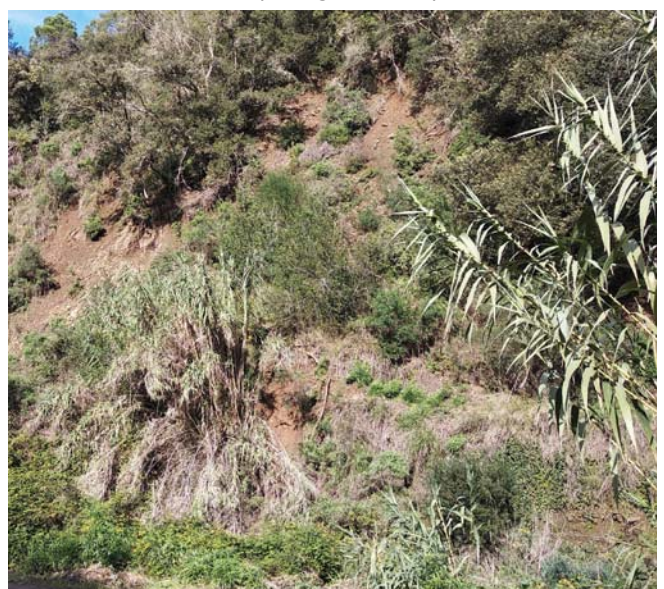
| Nom ordenat segons quadricula | Quadricula | Núm. M | Núm. P | Nombre | No P | CODI | DESCRIPCIÓ | Risc Geològic | Nivell de Risc | CODI AFLORAMENT | LÀMINA |
|---|---|---|---|---|---|---|---|---|---|---|---|
| Cal Sant Pare | B09-4 | 14 | | 23 | 9 | M14 | Relleus paleozoics<br>Marge amb la plana d'inundació de la riera de Santa Susanna | 33 Talús en el marge esquerra. de la riera de Santa Susanna.<br>Materials aflorants: Gresos i pissarres fracturats. Recobriment d'argiles i graves quaternàries. Afectació indirecta: obstrucció i potencial efecte presa-modificació del curs en la riera per esclavissades. Afectació per socavació en els terrenys dels masos situats en el marges dret, propers a la riera.<br><br>35 Edificació situada a resguard del vessant, costat camí amb talús amb pendent superior als 45 °, alçada 3 m. S'observen esclavissades i despenjament puntuals generals que afecten al camí. En períodes de pluja intensa la circulació d'aigua i els despenjaments podrien afectar al mur posterior. Talús separat de l'edificació. No s'observen afectacions a l'edificació.<br><br>34 Altres afectacions: xaragalls i pèrdua de sol per flux torrencial. Afectació a la vialitat per sobreiximent de la riera. Incidències en la vialitat i afectacions a l'accessibilitat a la zona. | BAIX -MIG | 34-35 | LÀMINA 7 |

Vessant marge esquerra de la reira de Santa Sussana.  
Alçada Masia Cal Capità M14  
i Can Geroni M40 (marge dreta)

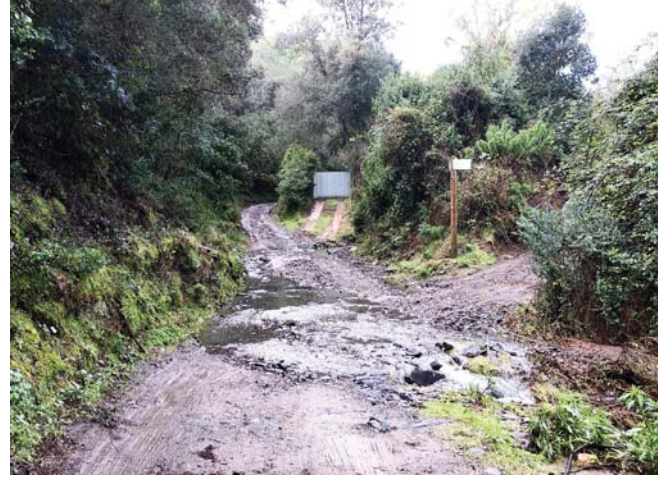
Afectació camí. Riera de Santa Sussana.  
Aigües avall Masia Cal Capità M14 i  
Can Geroni M40 (marge dreta)

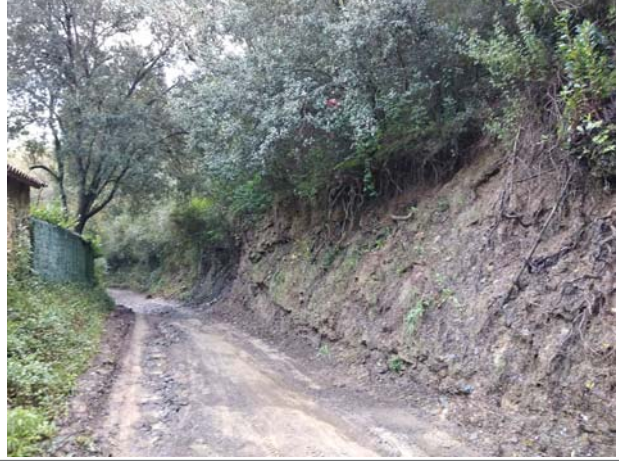
Afectació camí posterior Masia Cal Capità M14 i  
Can Geroni M40.
