## PLA D'ORDENACIÓ URBANÍSTICA MUNICIPAL

**DOC 10      ESTUDI DE RISCOS GEOLÒGICS - TR**

## ESTUDI D'IDENTIFICACIÓ DE RISCOS GEOLÒGICS PER AL POUM DE SANTA SUSANNA

I/6542018G-V2( 8152021G)

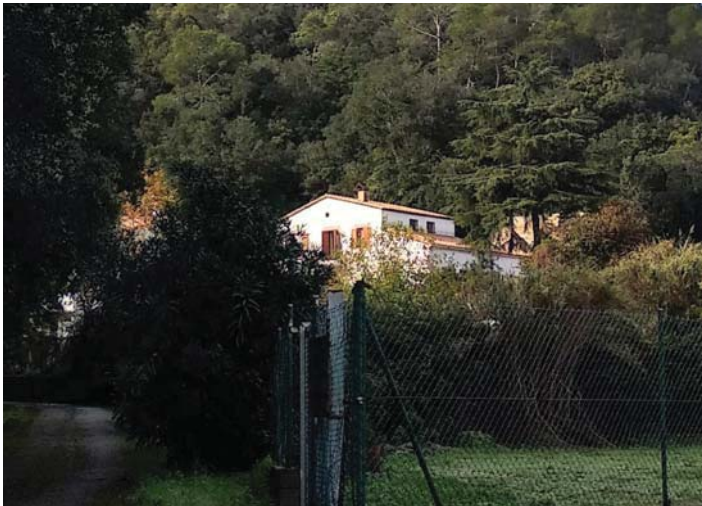
M67-Can Vidal

| Nom ordenat segons quadricula | Quadricula | Núm. M | Núm. P | Nombre | No P | CODI | DESCRIPCIÓ | Risc Geològic | Nivell de Risc | CODI AFLOREMENT | LÀMINA |
|---|---|---|---|---|---|---|---|---|---|---|---|
| Can Vidal | B05-3 | 67 | 56 | 16 | | M67 | Relleus paleozoics<br>Marge amb la plana d'inundació de la riera de Santa Susanna | Materials aflorants: Gresos i pissarres fracturats. Edificació situada a resguard del vessant. Talús amb pendent superior als 45 ° en la part posterior de l'edificació. Alçada > 10 m. Disposa de protecció amb mur de formigó. No s'observen afectacions a l'edificació. | BAIX - MODERAT | 27 | LÀMINA 5 |

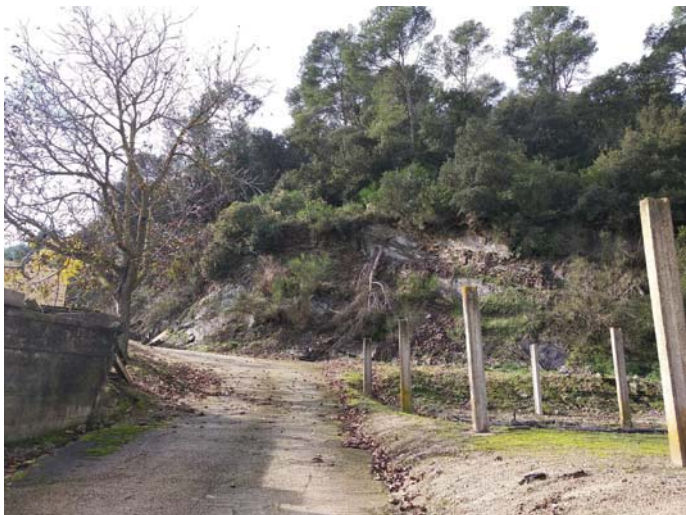
M05- Cal Burjons Vell

| Nom ordenat segons quadricula | Quadricula | Núm. M | Núm. P | Nombre | No P | CODI | DESCRIPCIÓ | Risc Geològic | Nivell de Risc | CODI AFLOREMENT | LÀMINA |
|---|---|---|---|---|---|---|---|---|---|---|---|
| Cal Burjons Vell | B06-2 | 5 | | 17 | 6 | M05 | Relleus paleozoics<br>Marge amb la plana d'inundació de la riera de Santa Susanna | Materials aflorants: Gresos i pissarres fracturats. Edificació situada a resguard del vessant. Talús amb pendent superior als 45 ° en la part posterior de l'edificació. Alçada 10 m. Inestabilitats per caiguda de blocs i esllavissaments puntuals. No s'observen afectacions a l'edificació. S'observen afectacions als vials. Pendent a favor del lliscament i el despeniment. | BAIX-MIG | 28 | LÀMINA 5 |

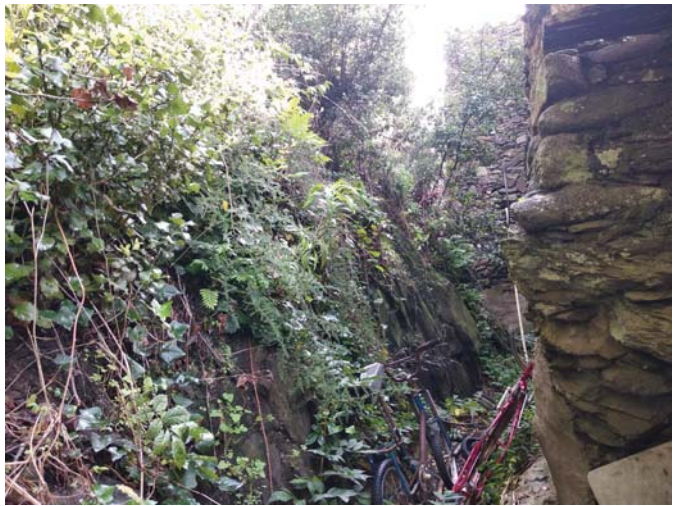
M06- Cal Capità

| Nom ordenat segons quadricula | Quadricula | Núm. M | Núm. P | Nombre | No P | CODI | DESCRIPCIÓ | Risc Geològic | Nivell de Risc | CODI AFLOREMENT | LÀMINA |
|---|---|---|---|---|---|---|---|---|---|---|---|
| Cal Capità | C06-15 | 6 | 40 | 40 | | M06 | Relleus paleozoics<br>Marge amb la plana d'inundació de la riera de Santa Susanna | Materials aflorants: Gresos i pissarres fracturats. Talús amb pendent superior als 45 ° en la part posterior de l'edificació. Alçada 5 m. Inestabilitats per caiguda de blocs. No s'observen afectacions a l'edificació. Pendent a favor del lliscament i el despeniment. | BAIX | 29 | LÀMINA 5 |

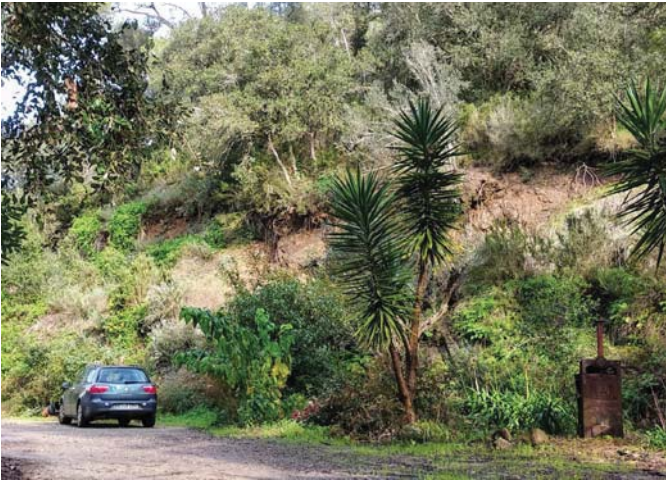
M32 Can Clavell

| Nom ordenat segons quadricula | Quadricula | Núm. M | Núm. P | Nombre | No P | CODI | DESCRIPCIÓ | Risc Geològic | Nivell de Risc | CODI AFLOREMENT | LÀMINA |
|---|---|---|---|---|---|---|---|---|---|---|---|
| Can Clavell | C08-1 | 32 | 18 | 47 | | M32 | Relleus paleozoics<br>Marge amb la plana d'inundació de la riera de Santa Susanna | Materials aflorants: Gresos i pissarres fracturats. Recobriment graves argiloses quaternàries. Edificació situada a resguard del vessant. Talús amb pendent superior als 45 ° en la part posterior de l'edificació. S'observen esllavissades i desprendiment puntuals. | BAIX-MIG | 30 | LÀMINA 6 |

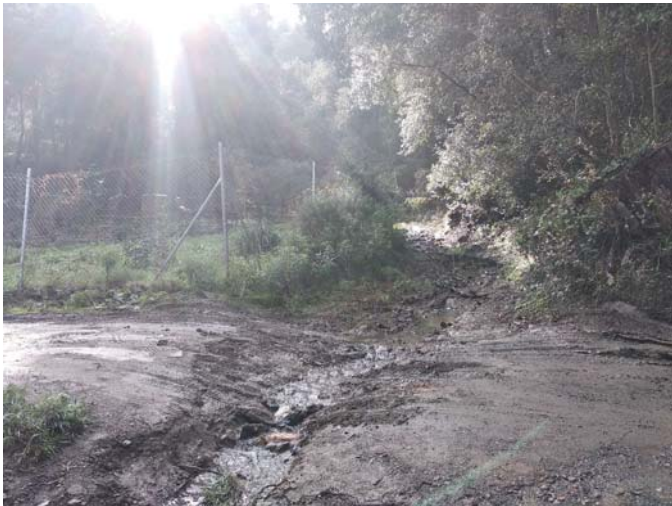
M82 Mas Vivó Vell

| Nom ordenat segons quadricula | Quadricula | Núm. M | Núm. P | Nombre | No P | CODI | DESCRIPCIÓ | Risc Geològic | Nivell de Risc | CODI AFLORAMENT | LÀMINA |
|---|---|---|---|---|---|---|---|---|---|---|---|
| Mas Vivó Vell | B08-8 | 82 | | 21 | 8 | M82 | Relleus paleozoics<br>Marge amb la plana d'inundació de la riera de Santa Susanna | Materials aflorants: Gresos i pissarres fracturats.<br>Recobriment d'argiles i graves quaternàries. Edificació situada a resguard del vessant. Talús separat de l'edificació.<br>No s'observen afectacions a l'edificació.<br>Altres afectacions: Xaragalls i pèrdua de sol per flux torrencial en el vessant en àrees properes. | BAIX | 31 | LÀMINA 6 |

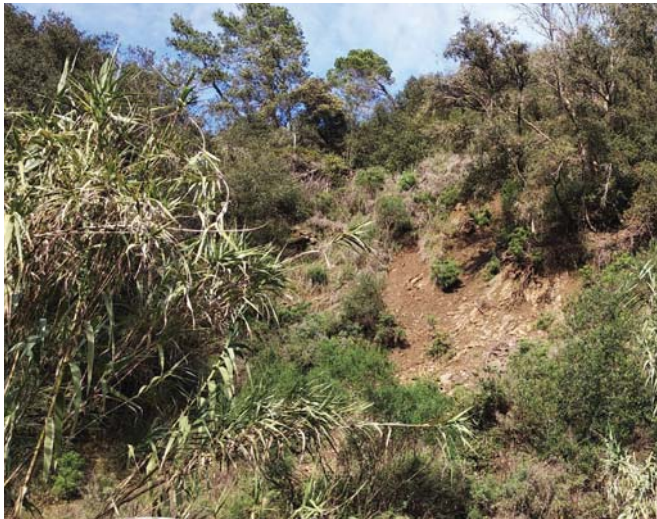
| Nom ordenat segons quadricula | Quadricula | Núm. M | Núm. P | Nombre | No P | CODI | DESCRIPCIÓ | Risc Geològic | Nivell de Risc | CODI AFLOREMENT | LÀMINA |
|---|---|---|---|---|---|---|---|---|---|---|---|
| Can Toni Cases | B09-1 | 64 | 54 | 22 | | M64 | Relleus paleozoics<br>Marge amb la plana d'inundació de la riera de Santa Susanna | Talús en el marge esquerra. de la riera de Santa Susanna.<br>Materials aflorants: Gresos i pissarres fracturats. Recobriment d'argiles i graves quaternàries. Afectació indirecta: obstrucció i potencial efecte presa-modificació del curs en la riera per esllavissades. Incidències en la vialitat i afectacions a l'accessibilitat a la zona.<br>Edificació situada en el marge dret a resguard del vessant. Talús separat de l'edificació. No s'observen afectacions a l'edificació. Altres afectacions: . | BAIX - MODERAT | 32 | LÀMINA 7 |

Vessant marge esquerra de la reira de Santa Sussana.  
Alçada Masia Can Toni Cases M64(marge dreta)

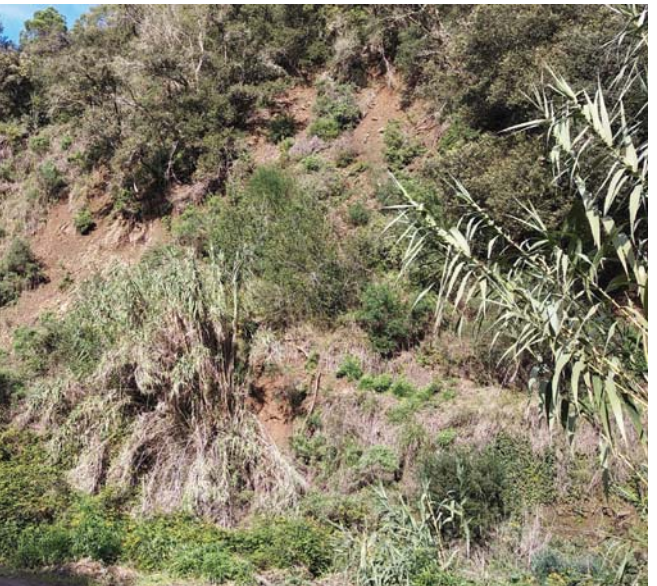
| Nom ordenat segons quadricula | Quadricula | Núm. M | Núm. P | Nombre | No P | CODI | DESCRIPCIÓ | Risc Geològic | Nivell de Risc | CODI AFLORAMENT | LÀMINA |
|---|---|---|---|---|---|---|---|---|---|---|---|
| Cal Sant Pare | B09-4 | 14 | | 23 | 9 | M14 | Relleus paleozoics<br>Marge amb la plana d'inundació de la riera de Santa Susanna | 33 Talús en el marge esquerra. de la riera de Santa Susanna.<br>Materials aflorants: Gresos i pissarres fracturats. Recobriment d'argiles i graves quaternàries. Afectació indirecta: obstrucció i potencial efecte presa-modificació del curs en la riera per esclavissades. Afectació per socavació en els terrenys dels masos situats en el marges dret, propers a la riera.<br><br>35 Edificació situada a resguard del vessant, costat camí amb talús amb pendent superior als 45 °, alçada 3 m. S'observen esclavissades i despenjament puntuals generals que afecten al camí. En períodes de pluja intensa la circulació d'aigua i els despenjaments podrien afectar al mur posterior. Talús separat de l'edificació. No s'observen afectacions a l'edificació.<br><br>34 Altres afectacions: xaragalls i pèrdua de sol per flux torrencial. Afectació a la vialitat per sobreiximent de la riera. Incidències en la vialitat i afectacions a l'accessibilitat a la zona. | BAIX -MIG | 34-35 | LÀMINA 7 |

Vessant marge esquerra de la reira de Santa Sussana.  
Alçada Masia Cal Capità M14  
i Can Geroni M40 (marge dreta)

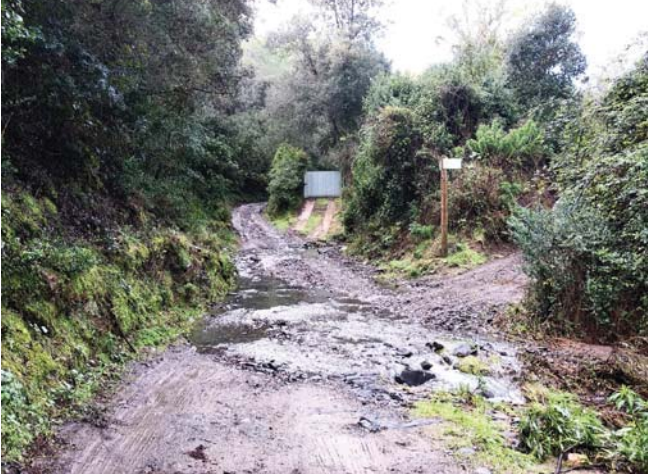
Afectació camí. Riera de Santa Sussana.  
Aigües avall Masia Cal Capità M14 i  
Can Geroni M40 (marge dreta)

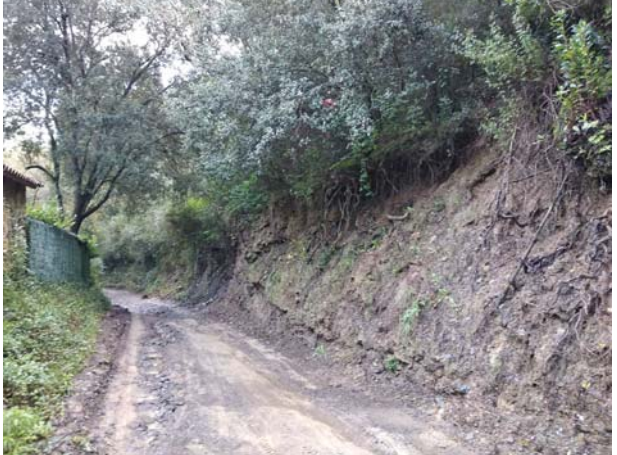
Afectació camí posterior Masia Cal Capità M14 i  
Can Geroni M40.
