## PLA D'ORDENACIÓ URBANÍSTICA MUNICIPAL

**DOC 10      ESTUDI DE RISCOS GEOLÒGICS**

## ESTUDI D'IDENTIFICACIÓ DE RISCOS GEOLÒGICS PER AL POUM DE SANTA SUSANNA

I/6542018G-V2( 8152021G)

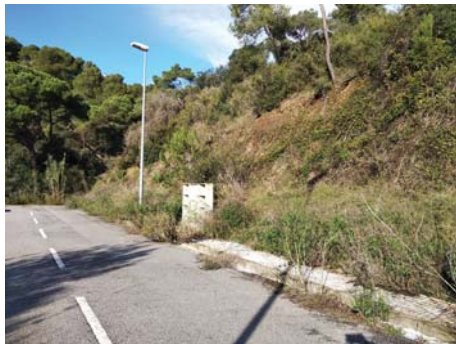
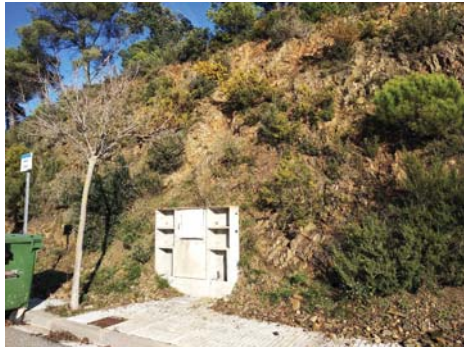
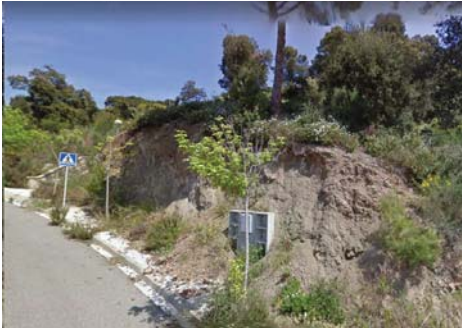
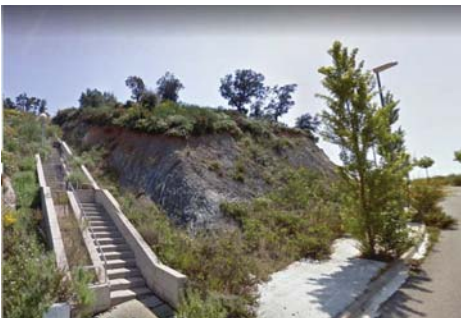
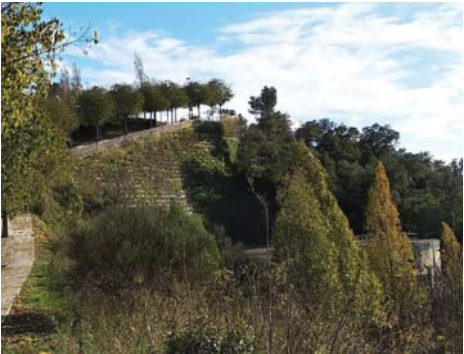
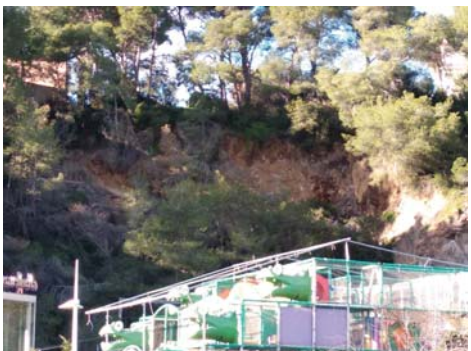
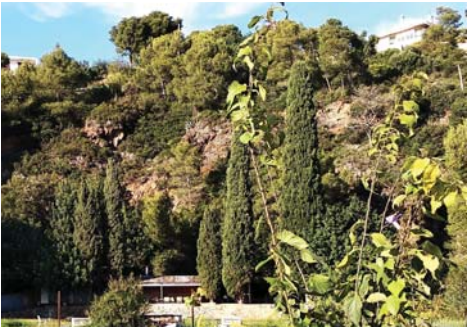
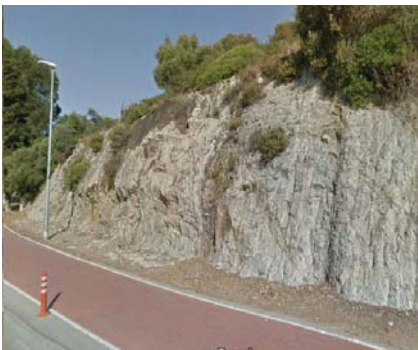
| | PUNT UBICACIÓ | DESCRIPCIÓ | FENOMEN GEOLÒGIC | PERILLOSITAT | AMBIT | OBSERVACIONS INDICIS | RECOMANACIONS | RISC ASSOCIAT |
|---|---|---|---|---|---|---|---|---|
| PAU 04 | 12-13-14-15<br>LÀMINA 1 | Talús artificial PENDENT >45° excavat pel traçat dels vials de la urbanització. Talús amb continuïtat lateral que ressegueix el marge del vial. | INESTABILITAT EN VESSANT.<br>CAIGUDA DE BLOCS i<br>ESLLAVISSADES PER<br>METORITZACIÓ DE LA ROCA. | BAIXA | GENERAL | Petits desprendiments de blocs dm degut a la combinació de l'erosió i de la intersecció de plans de fracturació amb el talús. No s'observa inestabilitat global. | Seguiment de l'evolució del talús. Neteja. | DESPRENIMENTS<br>ESLLAVISSADES<br>PUNTUALS.<br>Risc d'impacte i de colmatació de drenatges per arrossegament de materials granulars. |

| | PUNT UBICACIÓ | DESCRIPCIÓ | FENOMEN GEOLÒGIC | PERILLOSITAT | AMBIT | OBSERVACIONS INDICIS | RECOMANACIONS | RISC ASSOCIAT |
|---|---|---|---|---|---|---|---|---|
| PMU 01 | 18-19 LÀMINA 1 | Antiga explotació-pedrera.<br>Talús que delimita la zona nord del sector.<br>PENDENT >70°.<br>Alçada 10-15 m<br>Afectació potencial en tot el límit nord. | INESTABILITAT EN VESSANT.<br>CAIGUDA DE BLOCS-<br>Eslavissades puntuals | MITJA | GENERAL EN LA ZONA NORD DEL SECTOR. | Desprendiments de blocs dm-m originats per la fracturació i litologia diferencial de la roca<br>No s'observa inestabilitat global. Si es detecten afectacions puntuals de rellevància en alguns sectors del talús, antigues cicatrius de ruptura i presència de blocs en el peu de < 2 m <sup>3</sup> | Seguiment de l'evolució del talús. Neteja.<br>Estabilització de sectors amb més risc. | DESPRENIMENTS-<br>CAIGUDA DE BLOCS .<br>ESLLAVISSADES<br>PUNTUALS.<br>RISC D'IMPACTE. |

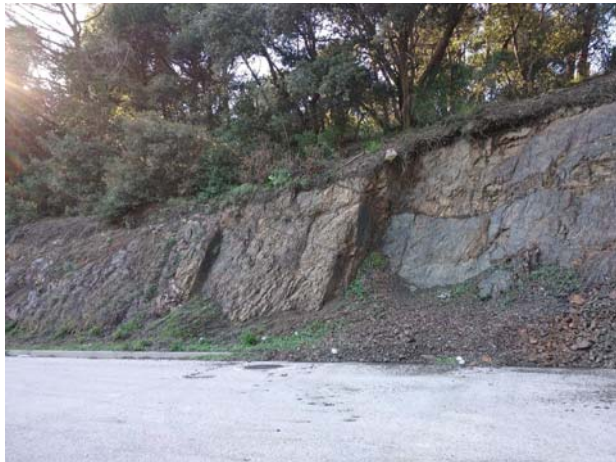
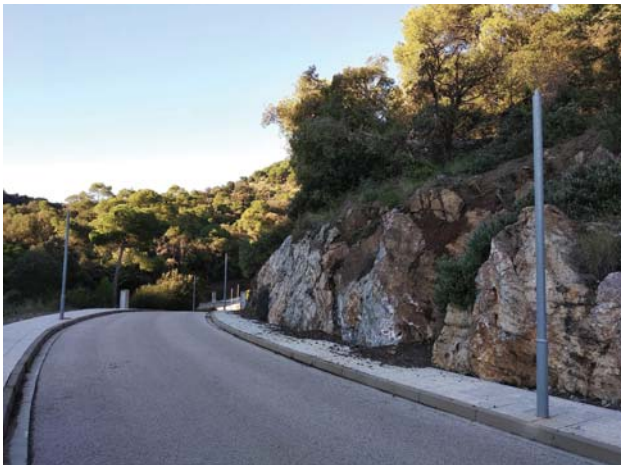
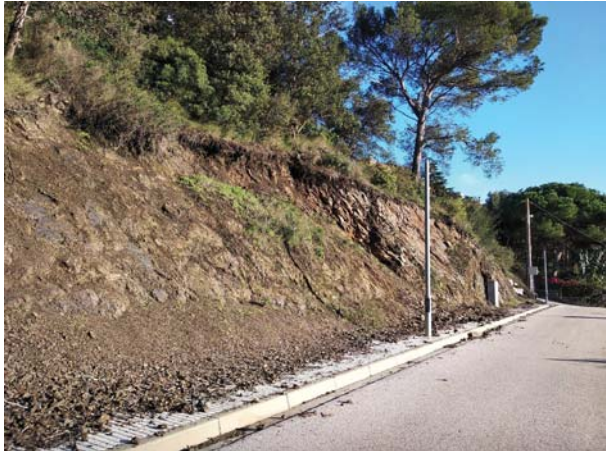
| | PUNT UBICACIÓ | DESCRIPCIÓ | FENOMEN GEOLÒGIC | PERILLOSITAT | AMBIT | OBSERVACIONS INDICIS | RECOMANACIONS | RISC ASSOCIAT |
|---|---|---|---|---|---|---|---|---|
| PAU 03 | 21-23<br>LÀMINA 2 | Talús artificial PENDENT >45° excavat pel traçat dels vials de la urbanització. Talús amb continuïtat lateral que ressegueix el marge del vial. | INESTABILITAT EN VESSANT.<br>CAIGUDA DE BLOCS i<br>ESLLAVISSADES PER<br>METORITZACIÓ DE LA ROCA. | BAIXA-MITJA | GENERAL | Petits desprendiments de blocs dm degut a la combinació de l'erosió i de la intersecció de plans de fracturació amb el talús.<br>Esllavissaments generals ocasionats pel lliscament en el pla de fractura a favor del pla de talús.<br>Volum de l'esllavissada >2m³<br>Inestabilitats globals. | Estabilització. Reducció de pendent del talús. Proteccions en el peu. Seguiment de l'evolució del talús. Neteja | DESPRENIMENTS<br>ESLLAVISSADES<br>GLOBALS.<br>Risc d'impacte i de colmatació de drenatges per arrossegament de materials granulars. |
| | 22<br>LÀMINA 2 | Talús excavat pel traçat del vial Roca competent . PENDENT >70°. Alçada 2-5 m<br>Afectació potencial vial. | INESTABILITAT EN VESSANT.<br>CAIGUDA DE BLOCS | BAIXA | LOCALITZAT | Petits desprendiments de blocs dm originats per la fracturació de la roca. No s'observa inestabilitat global. | Seguiment de l'evolució del talús. Neteja. | DESPRENIMENTS-<br>CAIGUDA DE BLOCS.<br>ESLLAVISSADES<br>PUNTUALS.<br>RISC D'IMPACTE. |

| | PUNT UBICACIÓ | DESCRIPCIÓ | FENOMEN GEOLÒGIC | PERILLOSITAT | AMBIT | OBSERVACIONS INDICIS | RECOMANACIONS | RISC ASSOCIAT |
|---|---|---|---|---|---|---|---|---|
| | 20<br>LÀMINA 2 | Talús excavat pel traçat del vial de la N-II. PENDENT >70°. Alçada 2-5 m<br>Afectació potencial vial. | INESTABILITAT EN VESSANT.<br>CAIGUDA DE BLOCS | BAIXA | LOCALITZAT | Petits desprendiments de blocs dm originats per la fracturació de la roca.<br>No s'observa inestabilitat global. | Seguiment de l'evolució del talús. Neteja. | DESPRENIMENTS-CAIGUDA DE BLOCS .<br>ESLLAVISSADES PUNTUALS.<br>RISC D'IMPACTE. |

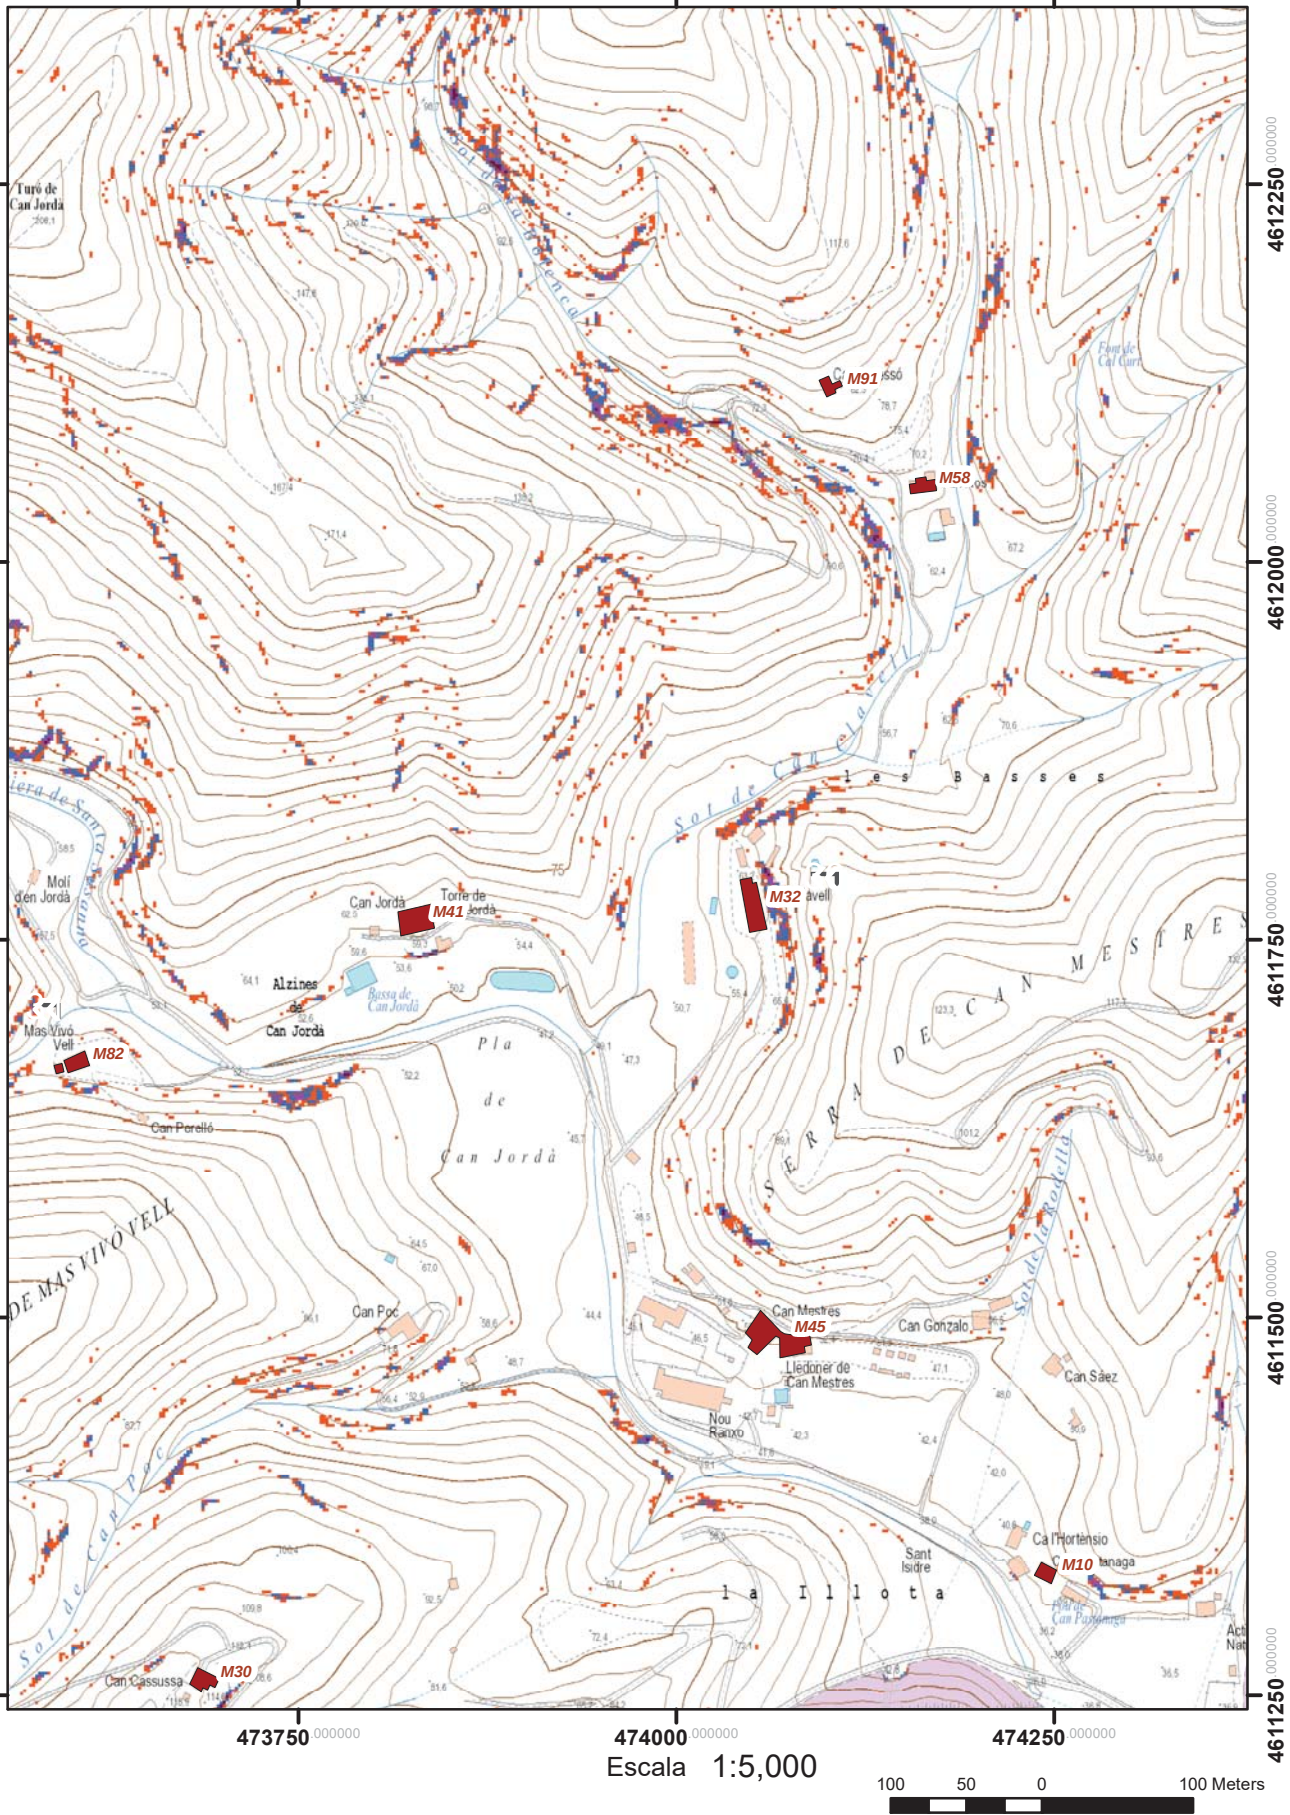
M32 Can Clavell

| Nom ordenat segons quadricula | Quadricula | Núm. M | Núm. P | Nombre | No P | CODI | DESCRIPCIÓ | Risc Geològic | Nivell de Risc | CODI AFLORAMENT | LÀMINA |
|---|---|---|---|---|---|---|---|---|---|---|---|
| Can Clavell | C08-1 | 32 | 18 | 47 | | M32 | Relleus paleozoics<br>Marge amb la plana d'inundació de la riera de Santa Susanna | Materials aflorants: Gresos i pissarres fracturats. Recobriment graves argiloses quaternàries. Edificació situada a resguard del vessant. Talús amb pendent superior als 45 ° en la part posterior de l'edificació. S'observen esllavissades i desprendiment puntuals. | BAIX-MIG | 30 | LÀMINA 6 |
