## PLA D'ORDENACIÓ URBANÍSTICA MUNICIPAL

**DOC 10      ESTUDI DE RISCOS GEOLÒGICS - TR**

## ESTUDI D'IDENTIFICACIÓ DE RISCOS GEOLÒGICS PER AL POUM DE SANTA SUSANNA

I/6542018G-V2( 8152021G)

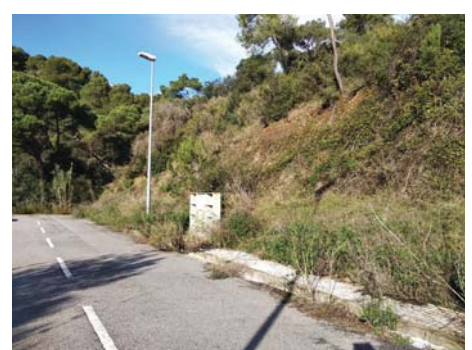
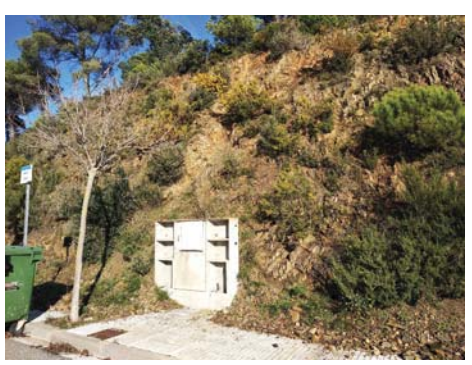
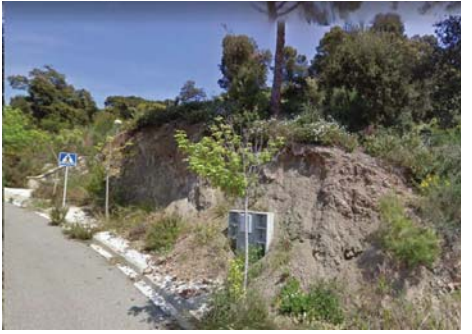
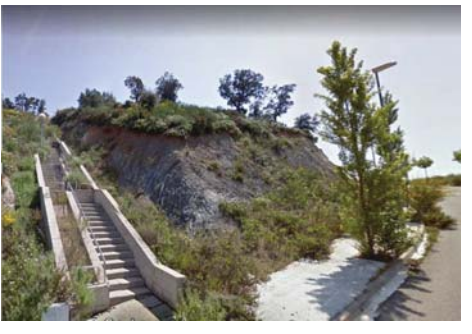
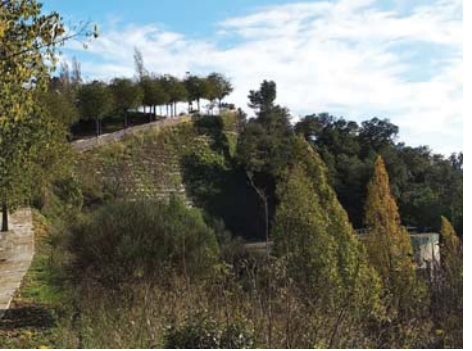
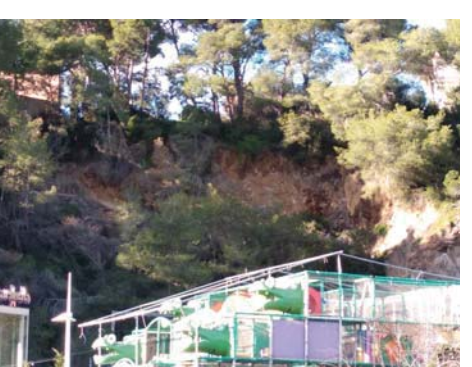
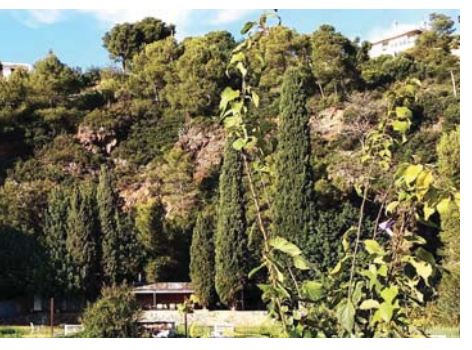
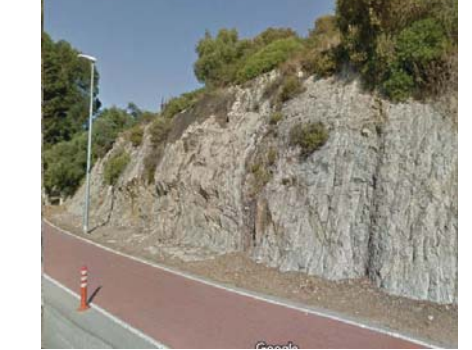
PAU 04  
PAU 08  
PMU 1

| | PUNT UBICACIÓ | DESCRIPCIÓ | FENOMEN GEOLÒGIC | PERILLOSITAT | AMBIT | OBSERVACIONS INDICIS | RECOMANACIONS | RISC ASSOCIAT |
|---|---|---|---|---|---|---|---|---|
| PAU 04 | 12-13-14-15<br>LÀMINA 1 | Talús artificial PENDENT >45° excavat pel traçat dels vials de la urbanització. Talús amb continuïtat lateral que ressegueix el marge del vial. | INESTABILITAT EN VESSANT.<br>CAIGUDA DE BLOCS i<br>ESLLAVISSADES PER<br>METORITZACIÓ DE LA ROCA. | BAIXA | GENERAL | Petits desprendiments de blocs dm degut a la combinació de l'erosió i de la intersecció de plans de fracturació amb el talús. No s'observa inestabilitat global. | Seguiment de l'evolució del talús. Neteja. | DESPRENIMENTS<br>ESLLAVISSADES<br>PUNTUALS.<br>Risc d'impacte i de colmatació de drenatges per arrossegament de materials granulars. |

| | PUNT UBICACIÓ | DESCRIPCIÓ | FENOMEN GEOLÒGIC | PERILLOSITAT | AMBIT | OBSERVACIONS INDICIS | RECOMANACIONS | RISC ASSOCIAT |
|---|---|---|---|---|---|---|---|---|
| PMU 01 | 18-19 LÀMINA 1 | Antiga explotació-pedrera.<br>Talús que delimita la zona nord del sector.<br>PENDENT >70°.<br>Alçada 10-15 m<br>Afectació potencial en tot el límit nord. | INESTABILITAT EN VESSANT.<br>CAIGUDA DE BLOCS-<br>Eslavissades puntuals | MITJA | GENERAL EN LA ZONA NORD DEL SECTOR. | Desprendiments de blocs dm-m originats per la fracturació i litologia diferencial de la roca<br>No s'observa inestabilitat global. Si es detecten afectacions puntuals de rellevància en alguns sectors del talús, antigues cicatrius de ruptura i presència de blocs en el peu de < 2 m <sup>3</sup> | Seguiment de l'evolució del talús. Neteja.<br>Estabilització de sectors amb més risc. | DESPRENIMENTS-<br>CAIGUDA DE BLOCS .<br>ESLLAVISSADES<br>PUNTUALS.<br>RISC D'IMPACTE. |

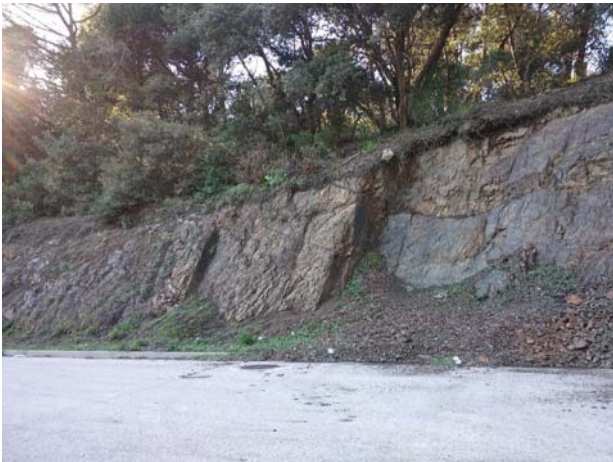
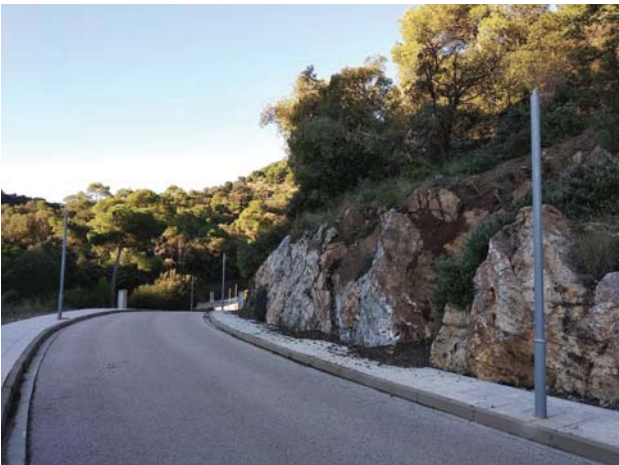
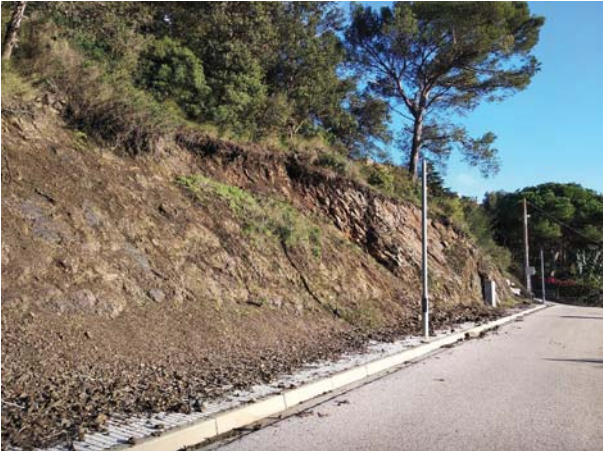
| | PUNT UBICACIÓ | DESCRIPCIÓ | FENOMEN GEOLÒGIC | PERILLOSITAT | AMBIT | OBSERVACIONS INDICIS | RECOMANACIONS | RISC ASSOCIAT |
|---|---|---|---|---|---|---|---|---|
| PAU 03 | 21-23<br>LÀMINA 2 | Talús artificial PENDENT >45° excavat pel traçat dels vials de la urbanització. Talús amb continuïtat lateral que ressegueix el marge del vial. | INESTABILITAT EN VESSANT.<br>CAIGUDA DE BLOCS i<br>ESLLAVISSADES PER<br>METORITZACIÓ DE LA ROCA. | BAIXA-MITJA | GENERAL | Petits desprendiments de blocs dm degut a la combinació de l'erosió i de la intersecció de plans de fracturació amb el talús.<br>Esllavissaments generals ocasionats pel lliscament en el pla de fractura a favor del pla de talús.<br>Volum de l'esllavissada >2m³<br>Inestabilitats globals. | Estabilització. Reducció de pendent del talús. Proteccions en el peu. Seguiment de l'evolució del talús. Neteja | DESPRENIMENTS<br>ESLLAVISSADES<br>GLOBAIS.<br>Risc d'impacte i de colmatació de drenatges per arrossegament de materials granulars. |
| | 22<br>LÀMINA 2 | Talús excavat pel traçat del vial Roca competent PENDENT >70°. Alçada 2-5 m<br>Afectació potencial vial. | INESTABILITAT EN VESSANT.<br>CAIGUDA DE BLOCS | BAIXA | LOCALITZAT | Petits desprendiments de blocs dm originats per la fracturació de la roca. No s'observa inestabilitat global. | Seguiment de l'evolució del talús. Neteja. | DESPRENIMENTS-<br>CAIGUDA DE BLOCS.<br>ESLLAVISSADES<br>PUNTUALS.<br>RISC D'IMPACTE. |

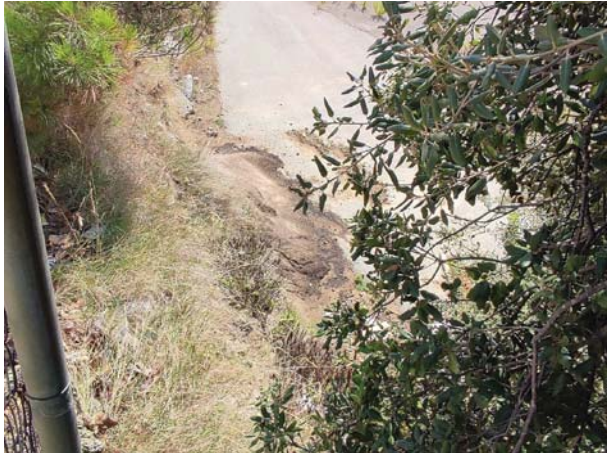
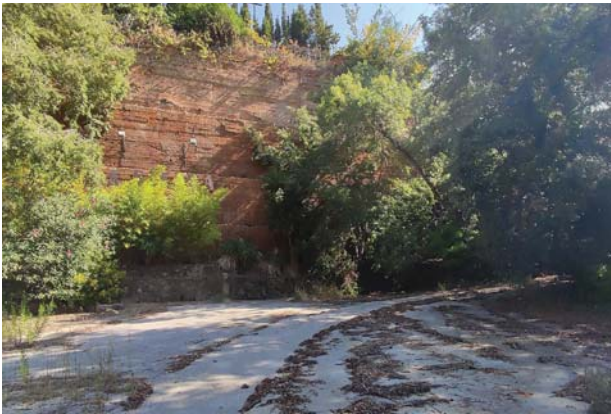
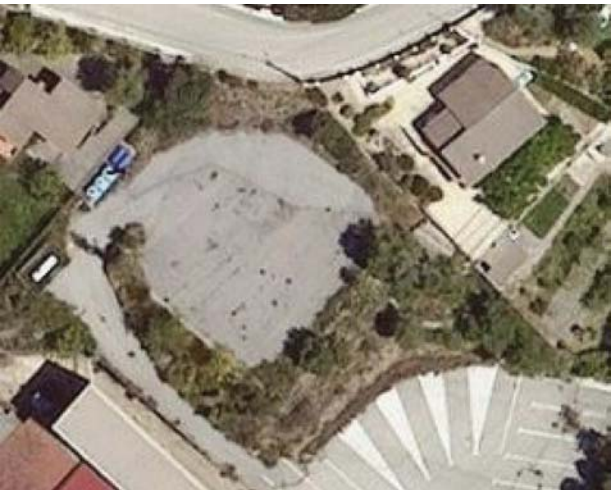
PAU 02  
PAU 14  
PMU 02

| | PUNT UBICACIÓ | DESCRIPCIÓ | FENOMEN GEOLÒGIC | PERILLOSITAT | AMBIT | OBSERVACIONS INDICIS | RECOMANACIONS | RISC ASSOCIAT |
|---|---|---|---|---|---|---|---|---|
| | 20<br>LÀMINA 2 | Talús excavat pel traçat del vial de la N-II. PENDENT >70°. Alçada 2-5 m<br>Afectació potencial vial. | INESTABILITAT EN VESSANT.<br>CAIGUDA DE BLOCS | BAIXA | LOCALITZAT | Petits desprendiments de blocs dm originats per la fracturació de la roca.<br>No s'observa inestabilitat global. | Seguiment de l'evolució del talús. Neteja. | DESPRENIMENTS-<br>CAIGUDA DE BLOCS .<br>ESLLAVISSADES<br>PUNTUALS.<br>RISC D'IMPACTE. |

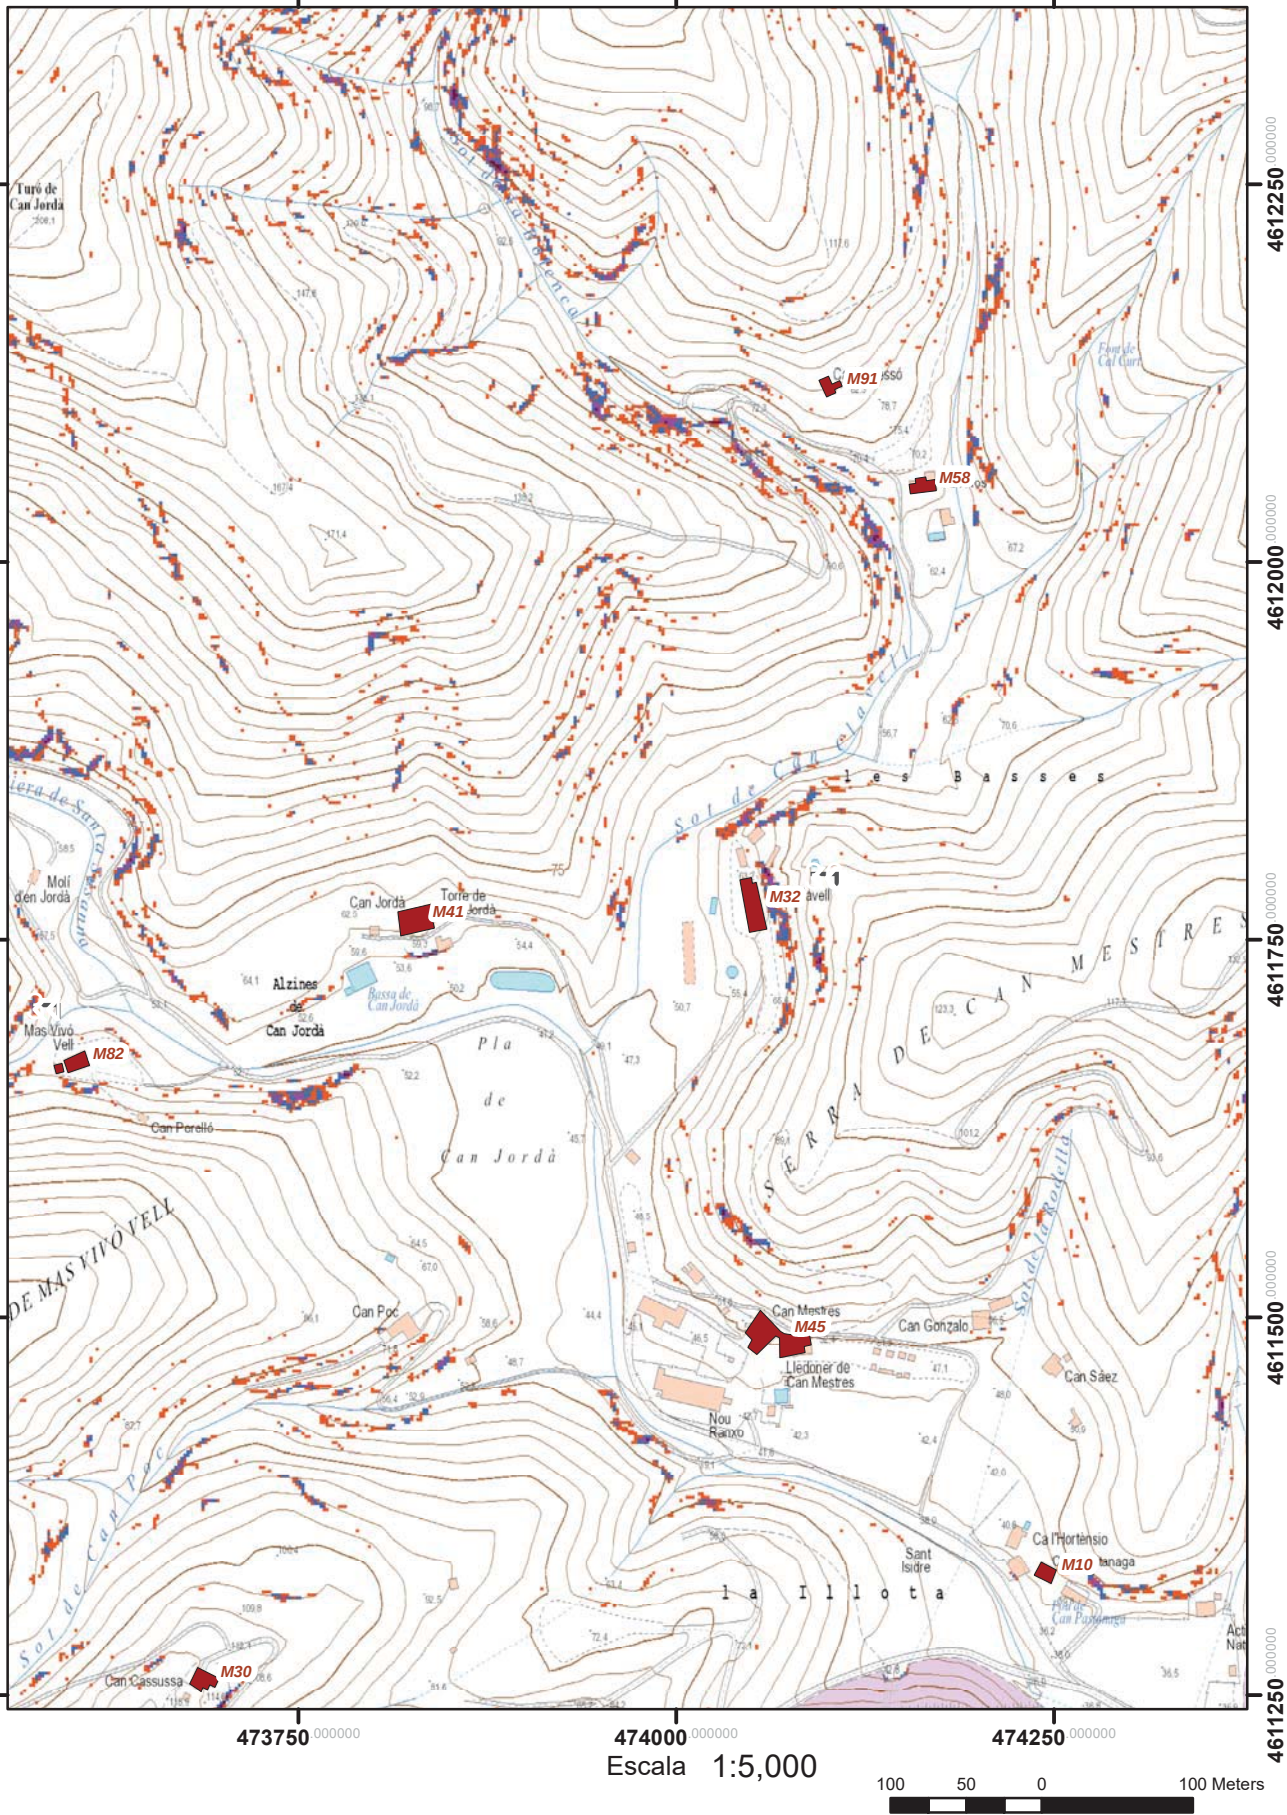
M32 Can Clavell

| Nom ordenat segons quadricula | Quadricula | Núm. M | Núm. P | Nombre | No P | CODI | DESCRIPCIÓ | Risc Geològic | Nivell de Risc | CODI AFLOREMENT | LÀMINA |
|---|---|---|---|---|---|---|---|---|---|---|---|
| Can Clavell | C08-1 | 32 | 18 | 47 | | M32 | Relleus paleozoics<br>Marge amb la plana d'inundació de la riera de Santa Susanna | Materials aflorants: Gresos i pissarres fracturats. Recobriment graves argiloses quaternàries. Edificació situada a resguard del vessant. Talús amb pendent superior als 45 ° en la part posterior de l'edificació. S'observen esllavissades i desprendiment puntuals. | BAIX-MIG | 30 | LÀMINA 6 |
