## Ajuntament de Santa Susanna

### PLA D'ORDENACIÓ URBANÍSTICA MUNICIPAL

**DOC 4**

**CATÀLEG DE BENS A PROTEGIR -TR**

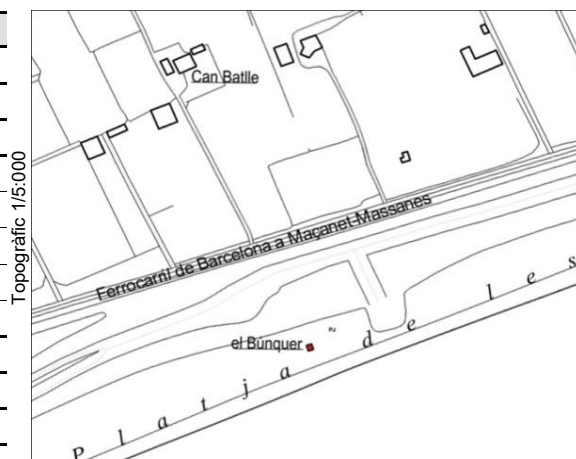
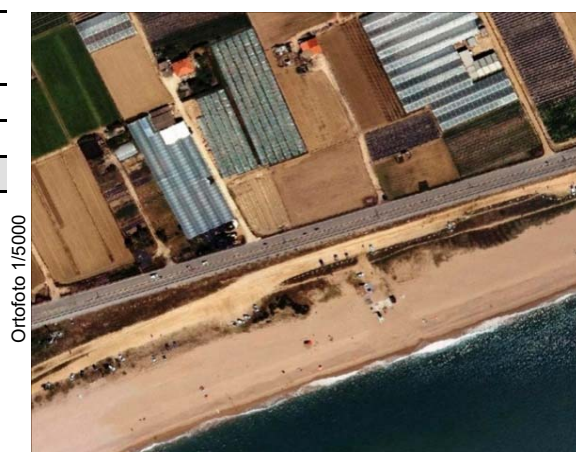
Búnquer construït a la sorra de la platja de les Dunes, a pocs metres de la línia de costa. Construït damunt d'una base de pedra, el búnquer mesura 3,65 per 2,70m, té el frontal i la coberta arrodonits i de gruix consistent. L'accés és per la part posterior, al nord, que dona accés a un passadís que té un armari a la dreta. L'espai central, on s'ubicava el destacament militar i l'armament, té el sostre pla, el nivell de circulació més elevat i una banquetta perimetral per col·locar-hi una metralladora. El tancament de la banda sud és semicircular i té dues grans espitlleres horitzontals com a boques de foc i de guaita. Observacions: Al damunt de la finestra que mira al sudoest, hi ha una inscripció gravada al ciment que es va identificar durant la restauració de l'any 2008. El grafit costa una mica de llegir però diu "8-10-1938" i a sota "brigada".

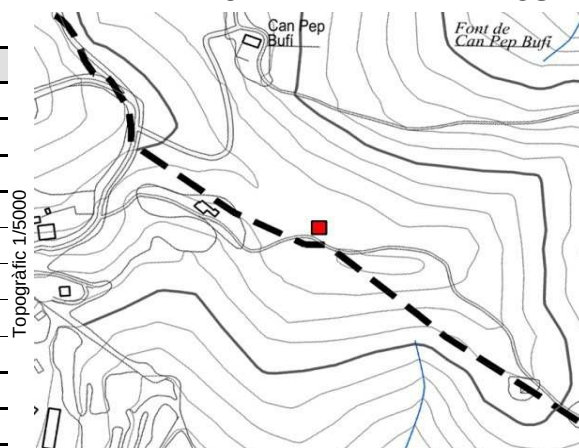
Fita termal feta d'un bloc de pedra i calç, d'un metre quadrat en planta per un metre i mig d'alçada, aproximadament. A la part superior s'observa un petit orifici que era l'encaix per una creu metàl·lica, que fa uns anys va desaparèixer.

Notícies històriques: Aquesta fita defineix els límits municipals de Santa Susanna, Tordera i Pineda de Mar, tot i que aquest darrer es troba uns metres més al sud, i es devia edificar durant el segle XIX, quan Santa Susanna va esdevenir municipi independent.

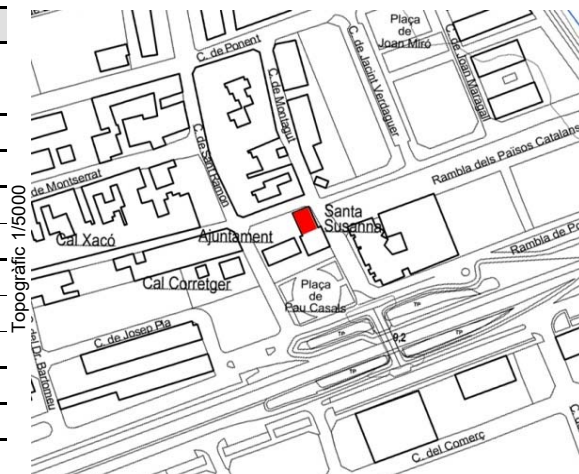
Església d'una sola nau de planta de creu llatina. És una construcció molt sòbria. S'accedeix per un porticat amb una gran arcada central i una de més petita lateral. La façana està presidida per una rosassa al capdamunt. L'edifici està reforçat per dos contraforts a cada lateral, alternant-se amb tres finestrals amb vidres emplomats representant diversos sants. A la banda esquerra de la façana hi ha una torre-campanar. L'interior també presenta una decoració sòbria, amb parets emblanquinades, excepte el presbiteri que està decorat amb pintures sobre tela d'Aureli Croiset. Al damunt de la porta d'entrada hi ha un petit cor que comunica amb la nau mitjançant tres arcs. Darrera de l'altar presideix l'església una escultura de Santa Susanna. La coberta és de teules a doble vessant, amb el carener perpendicular a la façana, i sostingut per bigues de fusta i tres arcs de mig punt. La teulada acaba amb un ràfec de quatre filades mixtes. L'església està unida amb la rectoria per la seva part posterior. És una construcció coetània però té els accessos exteriors diferents, tot i que es comuniquen a través de la sagristia. És un edifici de planta baixa i pis, amb la façana orientada a sud que s'inspira amb algunes cases d'estiueig. De la meitat de la façana en sobresurt una exedra, que domina visualment el pati.

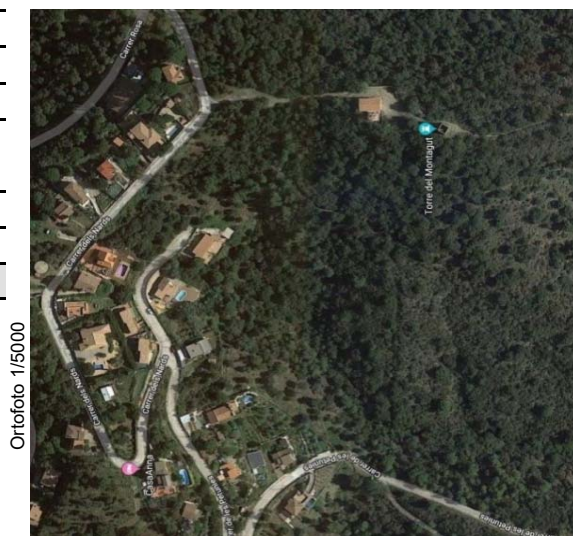
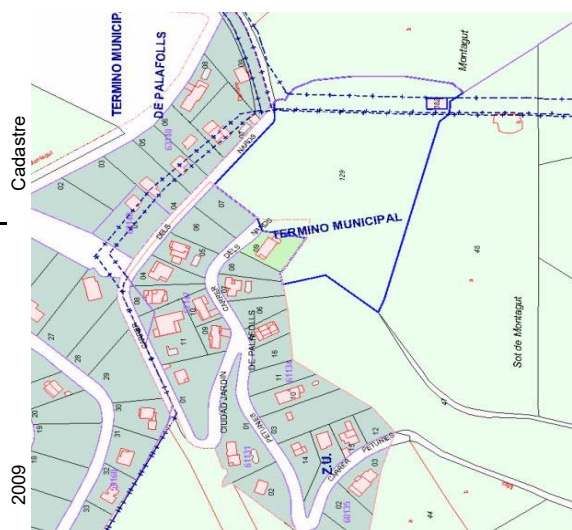
Estat conservació: dolent. Només conserva els murs exteriors, mancant la coberta i els forjats de les plantes. El fonament ha estat consolidat amb ciment.
